Berichtsdatum	04.03.2009	
Unternehmen	Malermeister Gotta GmbH	Kunde
Adresse	BERICHT4 Halle vorne und hinten	Adresse
Thermograf	Boris Gotta	Ansprechpartner

Adresse BERICHT4 Halle vorne und hinten

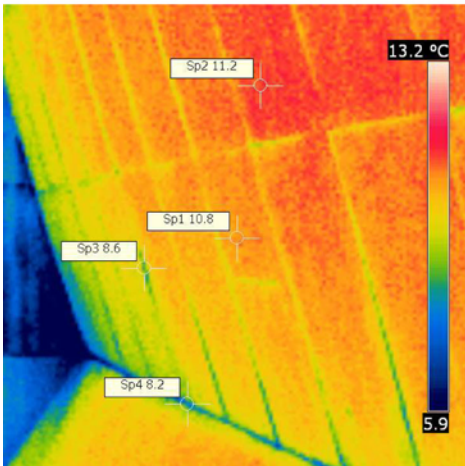
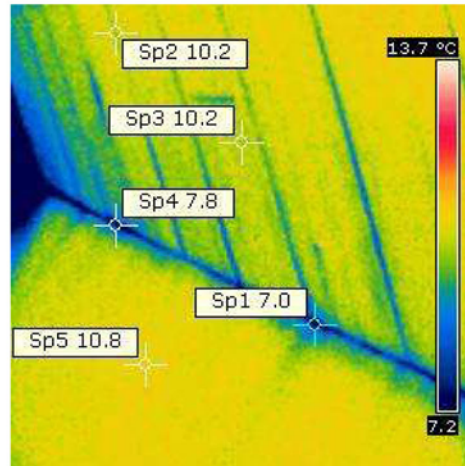
Bild- und Objektparameter		Textkommentare
Kameramodell	Flir b50	
Bilddatum	03.03.2009 08:15:09	
Bildname	IR_1567.jpg	
Emissionsgrad	0,92	
Reflektierte Temperatur	18,0 °C	
Objektabstand	4,0 m	
Beschreibung		
Hall vorne - W-Verlust über Stoß Styroporpl.		Halle vorne - Styropor-Stöße Detail <input type="checkbox"/>

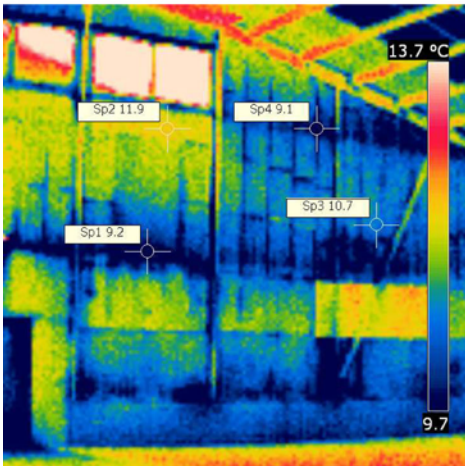
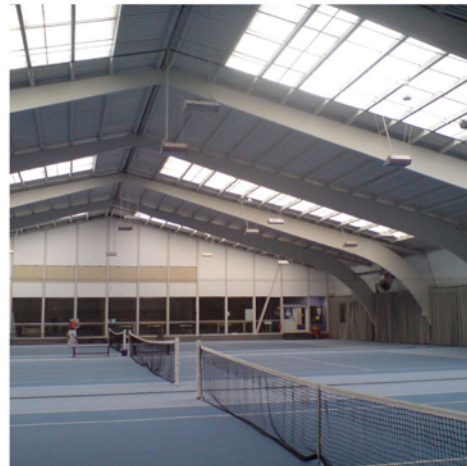
Bild- und Objektparameter		Textkommentare
Kameramodell	Flir b50	
Bilddatum	03.03.2009 08:16:59	
Bildname	IR_1571.jpg	
Emissionsgrad	0,92	
Reflektierte Temperatur	18,0 °C	
Objektabstand	1,0 m	
Beschreibung		
Halle vorne - Wärmeverlust über Giebel trotz		Vital Weisskirchen - Tennishalle vorne

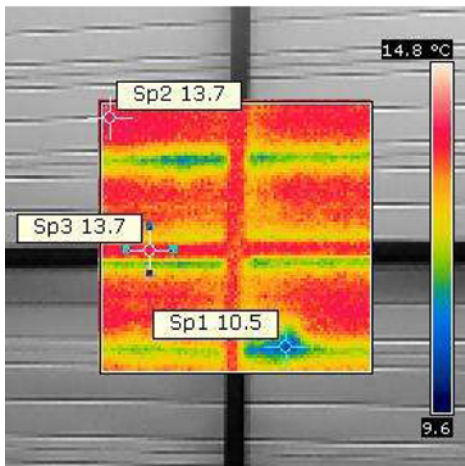
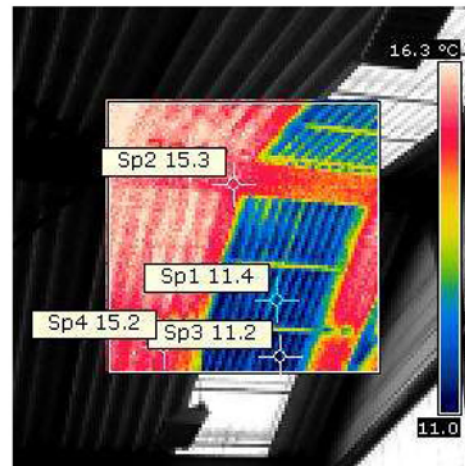
Bild- und Objektparameter		Textkommentare
Kameramodell	Flir b50	
Bilddatum	03.03.2009 08:29:41	
Bildname	IR_1585.jpg	
Emissionsgrad	0,92	
Reflektierte Temperatur	18,0 °C	
Objektabstand	3,0 m	
Beschreibung		
Detail - Elementfuge		Detail Wärmeverluste Fenster <input type="checkbox"/>

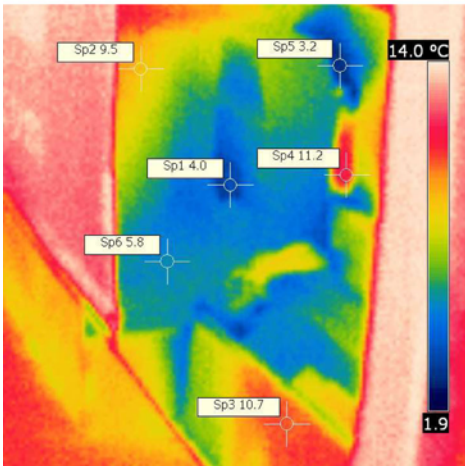
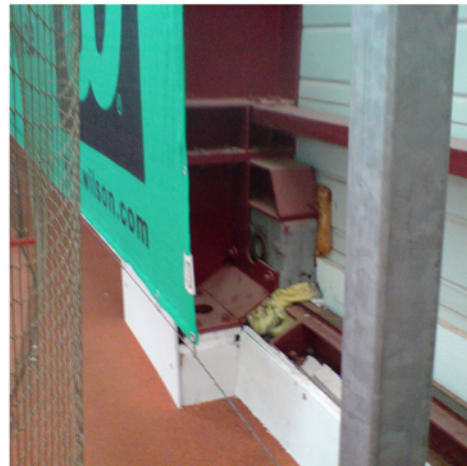
Bild- und Objektparameter		Textkommentare
Kameramodell	Flir b50	
Bilddatum	03.03.2009 08:34:36	
Bildname	IR_1587.jpg	
Emissionsgrad	0,92	
Reflektierte Temperatur	15,0 °C	
Objektabstand	3,0 m	
Beschreibung		
Detail TA an Stahlträger Fundament		Vital Weisskirchen - Tennishalle hinten
